**Об утверждении охранного обязательства собственника или  
иного законного владельца объекта культурного наследия  
местного (муниципального) значения**

**ОХРАННОЕ ОБЯЗАТЕЛЬСТВО  
СОБСТВЕННИКА ИЛИ ИНОГО ЗАКОННОГО ВЛАДЕЛЬЦА  
ОБЪЕКТА КУЛЬТУРНОГО НАСЛЕДИЯ,**  
включенного в единый государственный реестр объектов  
культурного наследия (памятников истории и культуры)  
народов Российской Федерации

**Вилла Зор**

## технического состояния объекта культурного наследия, включенного в единый государственный реестр объектов культурного наследия (памятников истории и культуры) народов Российской Федерации

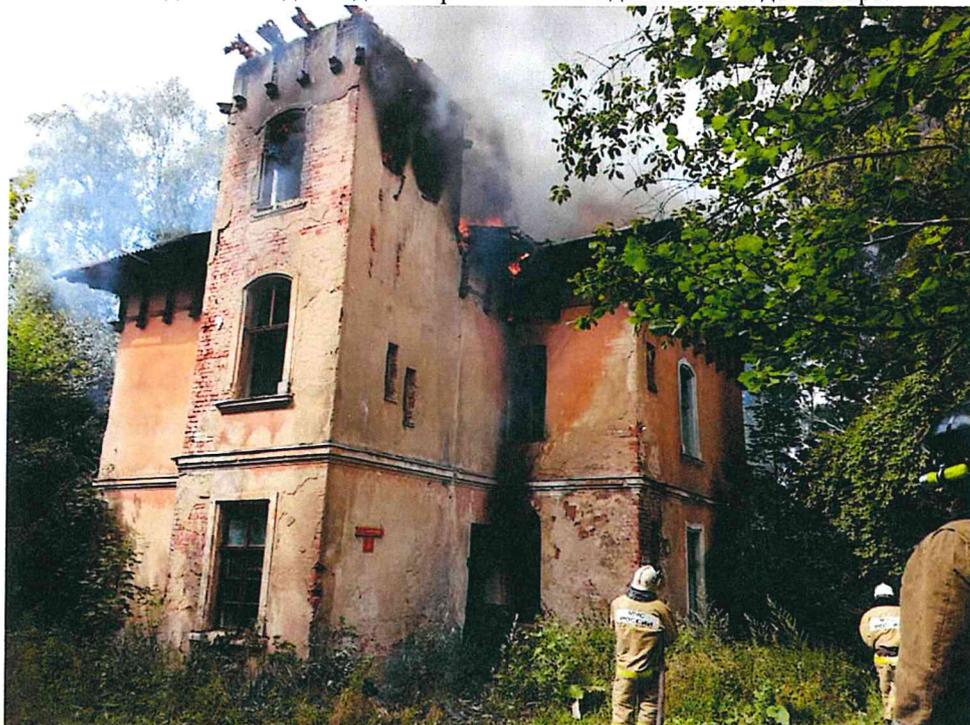
Фото 2017года август, тушение пожара Памятника.

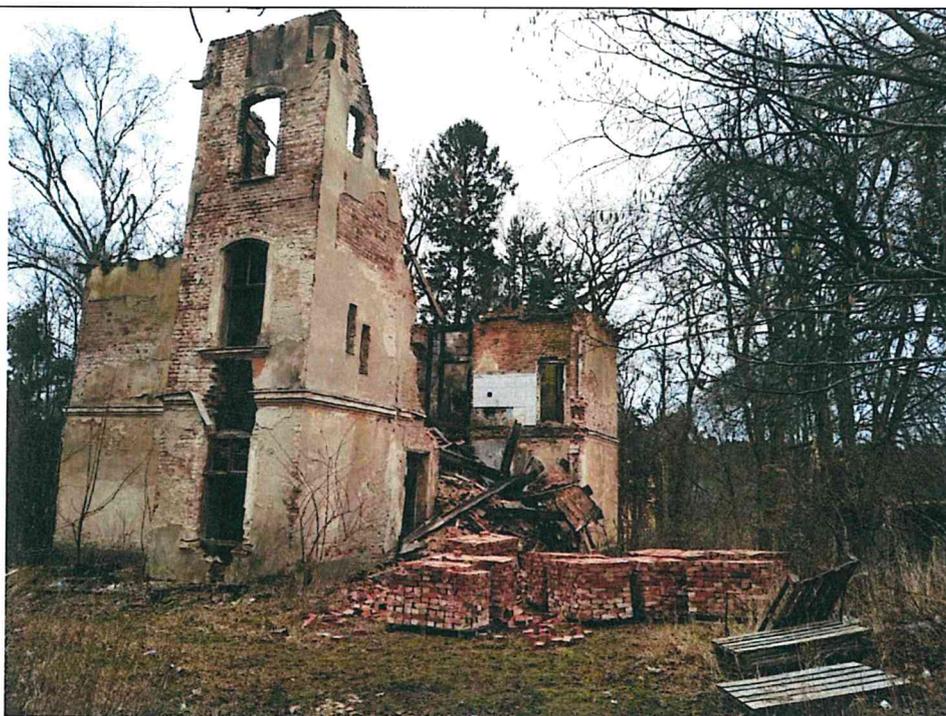
Фото 2017год, ноябрь. Вид Памятника после пожара.

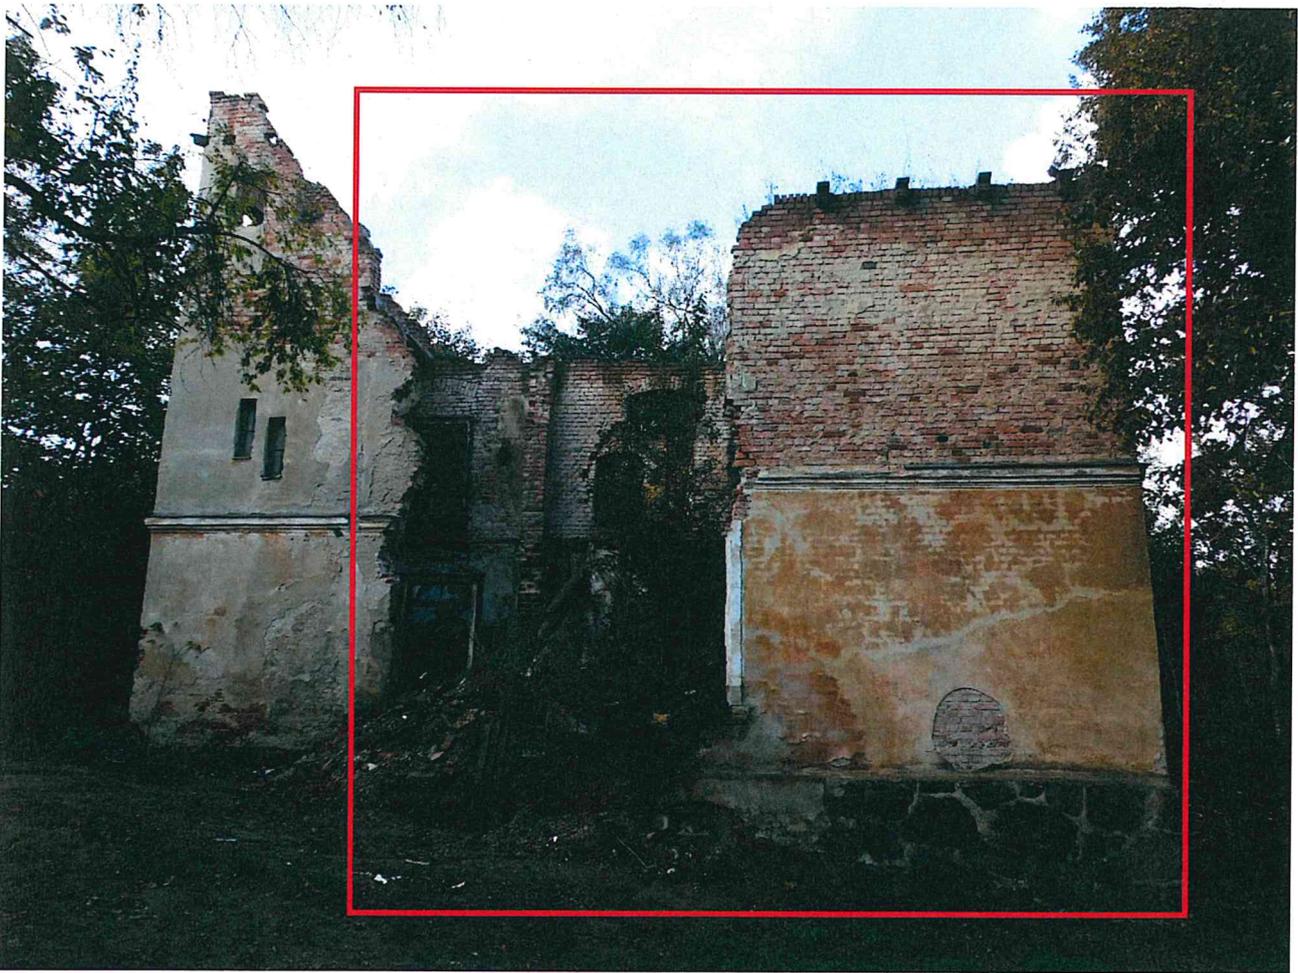
1.

Основной объём. Восточный фасад.

Отмостки засыпаны землёй, не просматриваются.

Внутренние перекрытия, перегородки повреждены пожаром, находятся в аварийном состоянии.

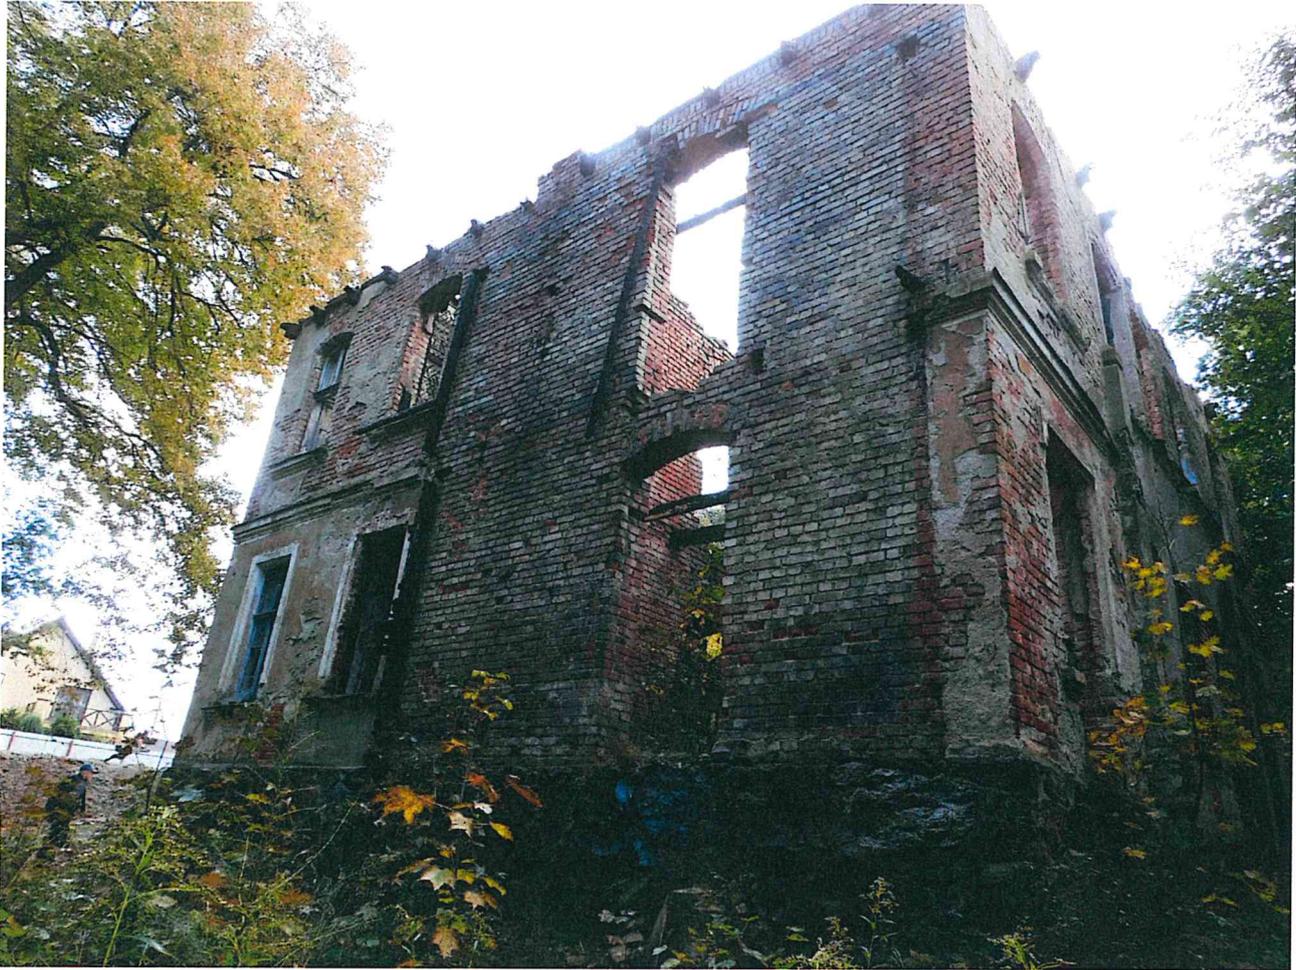
2

- два дверных проёма выходили в помещение веранды на северном фасаде основного объёма, прямоугольные, с лучковыми перемычками, дверные заполнения утрачены. По периметру дверных проёмов имеются локальные разрушения кирпичной кладки. Дверные заполнения утрачены (фото №2).

Основной объём. Северный фасад.

Двухэтажная веранда, примыкавшая к северному фасаду сгорела во время пожара. Отмостки отсутствуют.

Стена: повреждена пожаром верхняя часть стены, утрачены деревянные консоли, частично сохранились деревянные кобылки, повреждены пожаром. На западной стороне стены, где была веранда штукатурка утрачена, наблюдается выпадение отдельных кирпичей, лещадное разрушение кирпичей.

Дверные проёмы: одна ось дверных проёмов с лучковыми перемычками в уровне первого, второго этажей. По периметру дверных проёмов имеются локальные разрушения кирпичной кладки. Дверные заполнения утрачены.

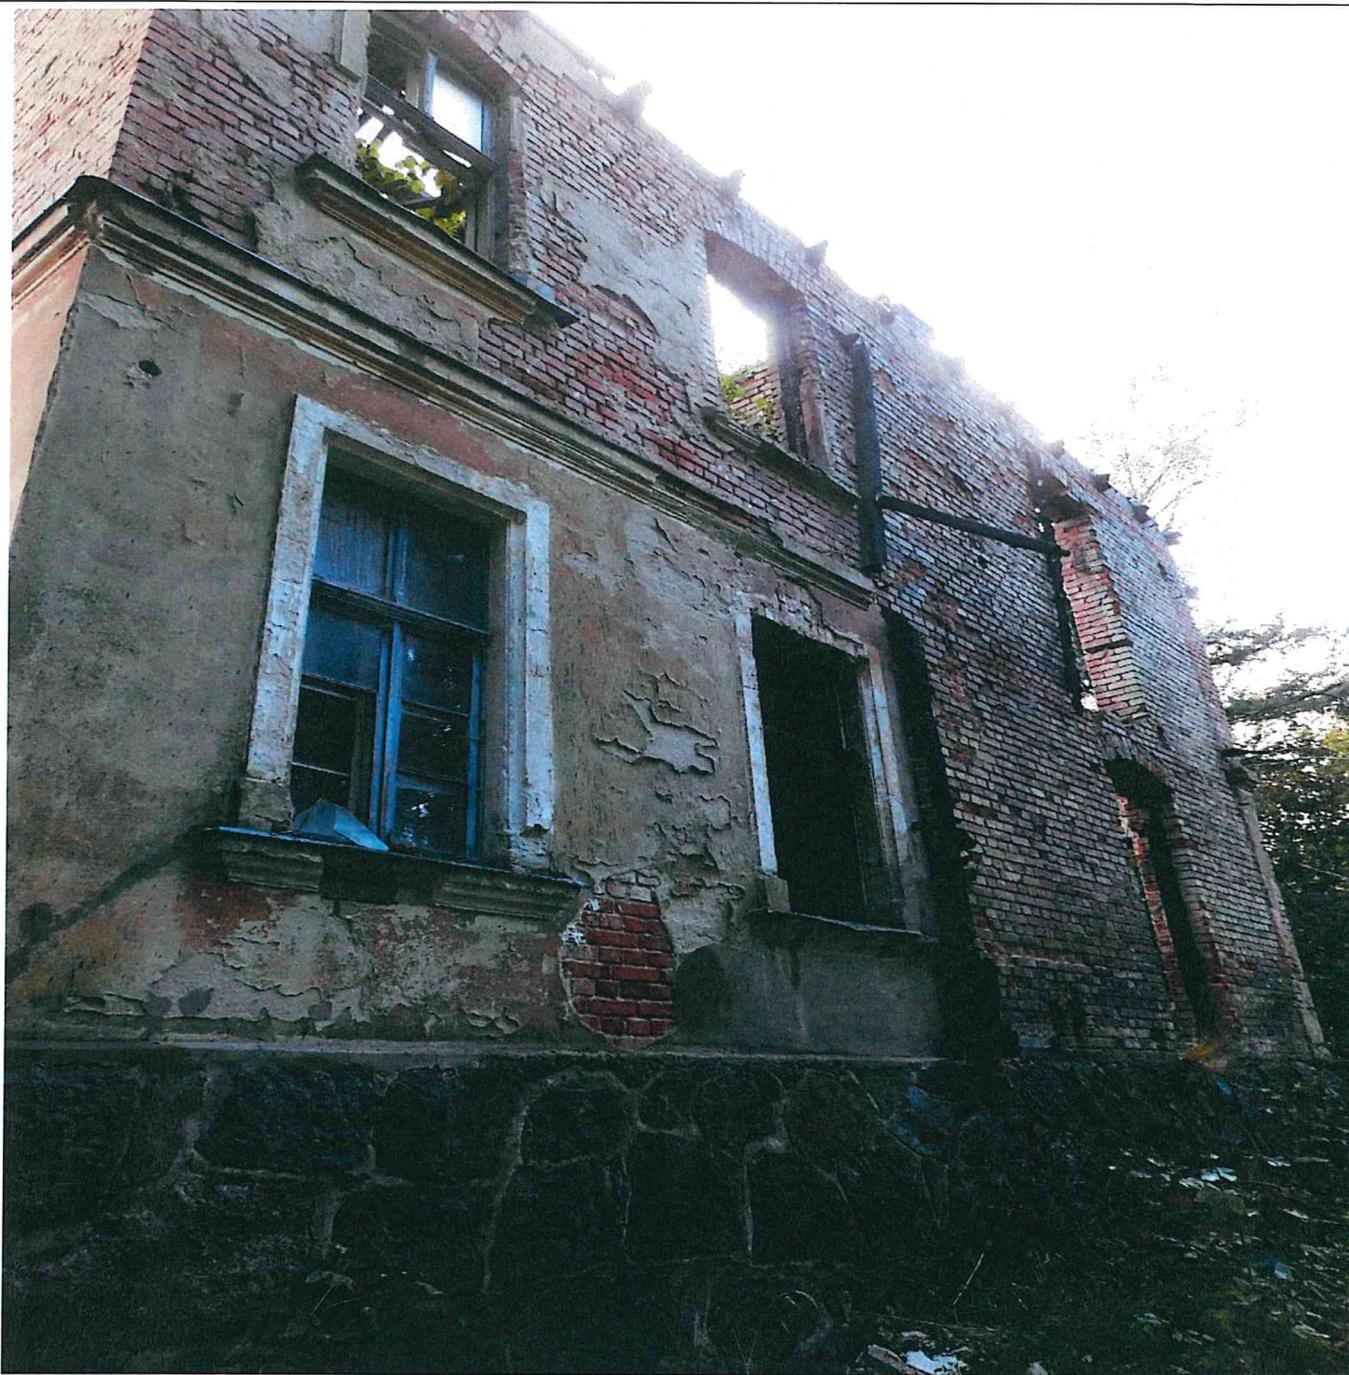
3

Повреждена пожаром верхняя часть стены, утрачены деревянные консоли, частично сохранились деревянные кобылки, повреждены пожаром. На западной стороне стены, на месте веранды, штукатурка утрачена, наблюдается выпадение отдельных кирпичей, лещадное разрушение поверхности кирпичей (фото №2). В восточной части северного фасада наблюдаются нарушения штукатурного и окрасочного слоёв в уровне первого, второго этажей. В уровне первого этажа имеются трещины по штукатурке (фото №3).

Основной объём. Северный фасад.

В восточной части северного фасада наблюдаются нарушения штукатурного и окрасочного слоёв в уровне первого, второго этажей. В уровне первого этажа штукатурка загрязнена, имеются трещины по штукатурке.

Межэтажный карниз выполнен из формованного бетона, имеются сколы, утрачены отдельные участки карниза.

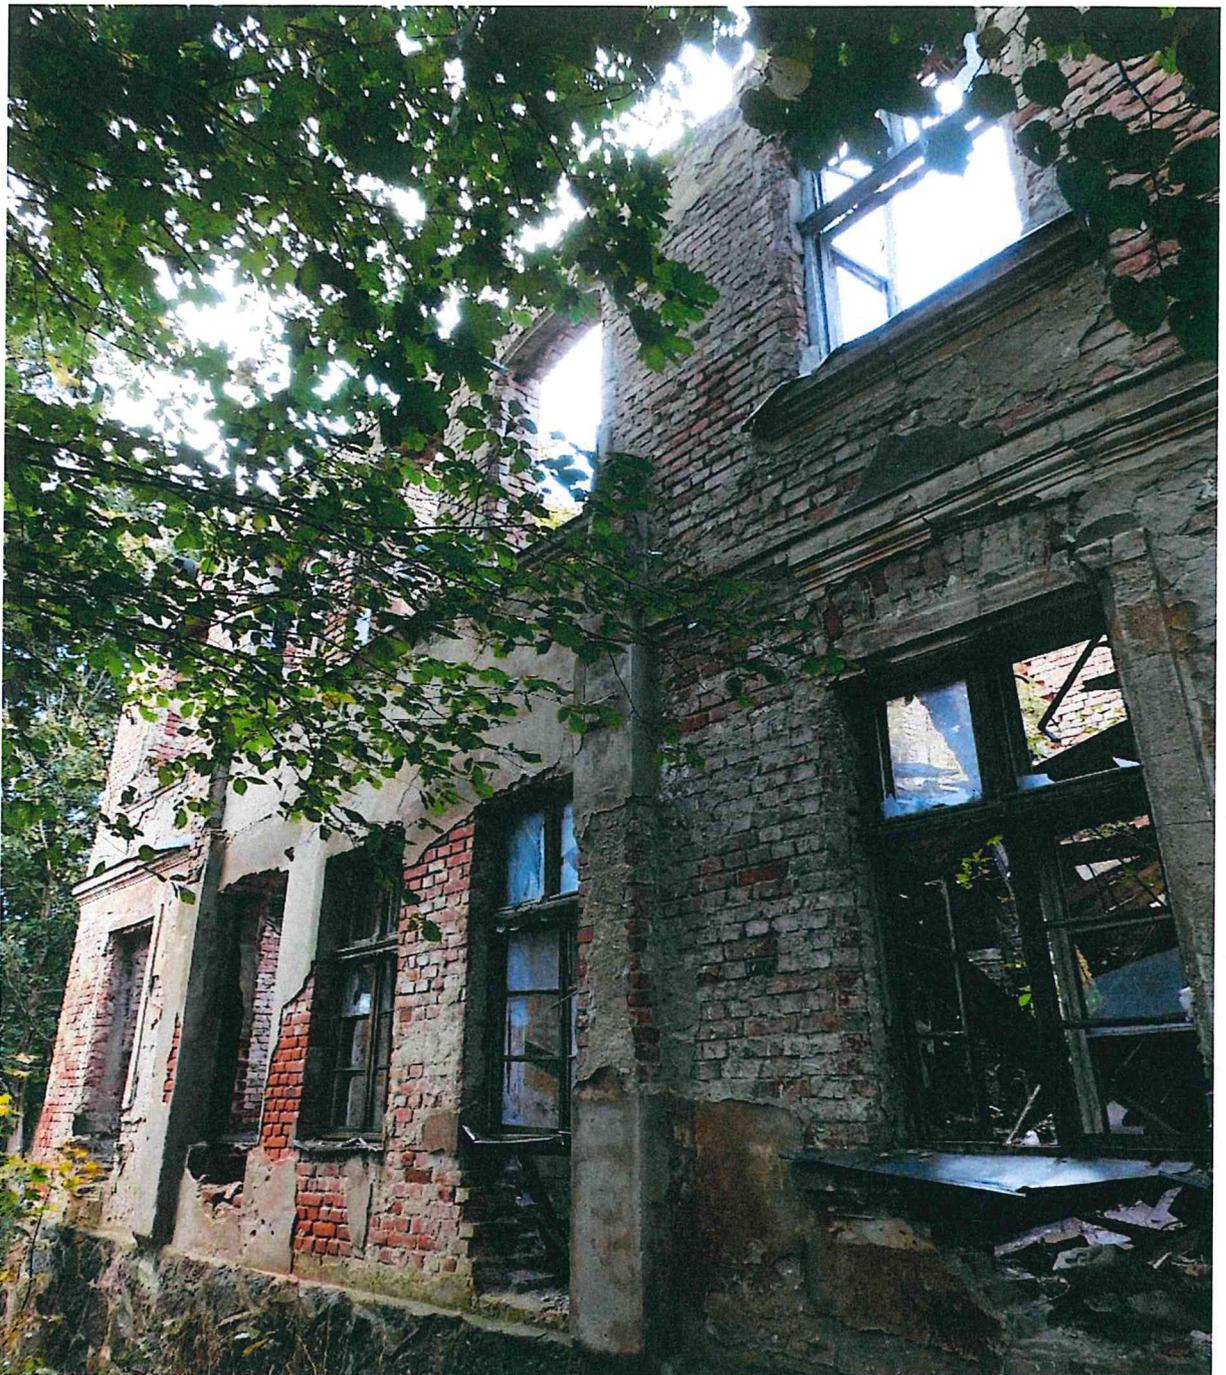
4.

Обрушение штукатурного слоя на значительных по площади участках. Скрепляющий раствор кирпичной кладки выветривается. Верхняя часть стены повреждена пожаром, деревянный декор утрачен, за исключением четырёх кобылок, повреждённых пожаром. На стене наблюдаются трещины по кирпичной кладке (фото №4).

Западный фасад. На западном фасаде пять осей оконных проёмов в уровне первого, второго этажей. В уровне первого этажа оконные проёмы с прямыми перемычками, в уровне второго этажа оконные проёмы с лучковыми перемычками. Разрушается кирпичная кладка в нижней части оконных проёмов в уровне первого этажа. Металлические сливы на подоконниках деформированы. Декор в виде профилированного обрамления оконных проёмов в уровне первого этажа практически утрачен, частично сохранился на крайних оконных проёмах (фото №4).

Основной объём. Западный фасад.

Отмостка отсутствует.

Стена: на большей части стены в уровне первого, второго этажей обрушение штукатурки. Скрепляющий раствор кирпичной кладки выветривается. Верхняя часть стены повреждена пожаром, деревянные декор утрачен, за исключением четырёх кобылок, повреждённых пожаром. На стене наблюдаются трещины по кирпичной кладке.

Оконные проёмы: на западном фасаде пять осей оконных проёмов в уровне первого, второго этажей. В уровне первого этажа оконные проёмы с прямыми перемычками, в уровне второго этажа оконные проёмы с лучковыми перемычками. Разрушается кирпичная кладка в нижней части оконных проёмов в уровне первого этажа. Металлические сливы на подоконниках деформированы. Декор в виде профилированного обрамления оконных проёмов в уровне первого этажа практически утрачен, частично сохранился на крайних оконных проёмах.

Межэтажный карниз обрушен за исключением отдельных фрагментов.

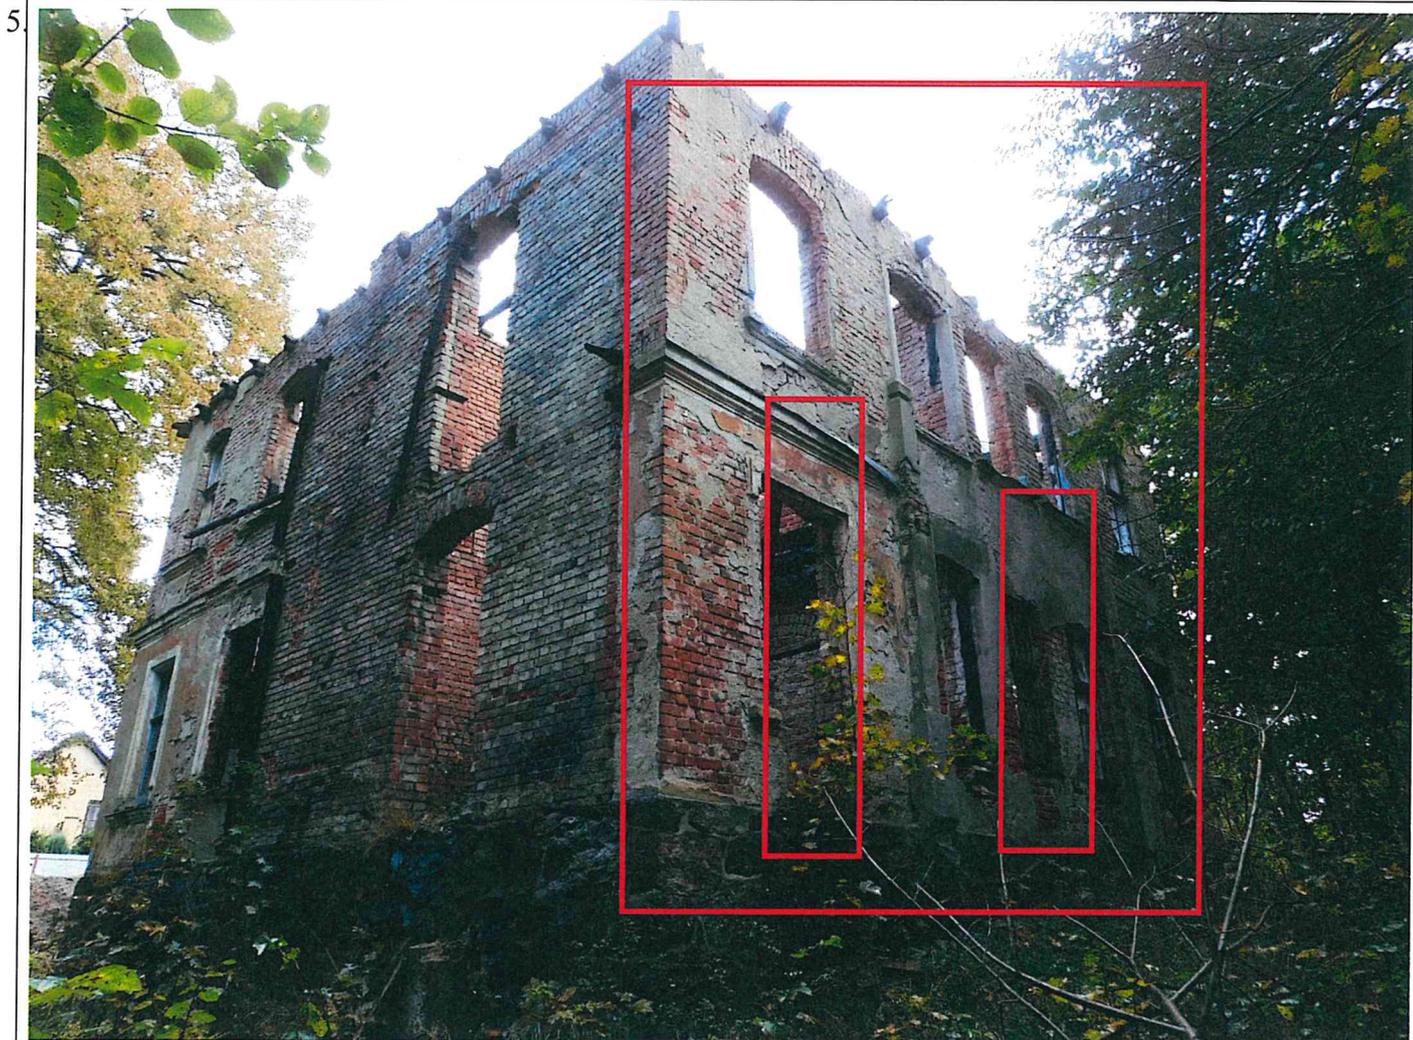
• Пилястры: на стене западного фасада основного объёма две пилястры в уровне первого, второго этажей. Пилястры выполнены из кирпича, оштукатурены. Штукатурка на локальных участках отслоилась, кирпичная кладка разрушается (фото №5);

Основной объём. Западный фасад.

Пилястры: на стене западного фасада основного объёма две пилястры в уровне первого, второго этажей. Пилястры выполнены из кирпича, оштукатурены. Штукатурка на локальных участках отслоилась, кирпичная кладка разрушается.

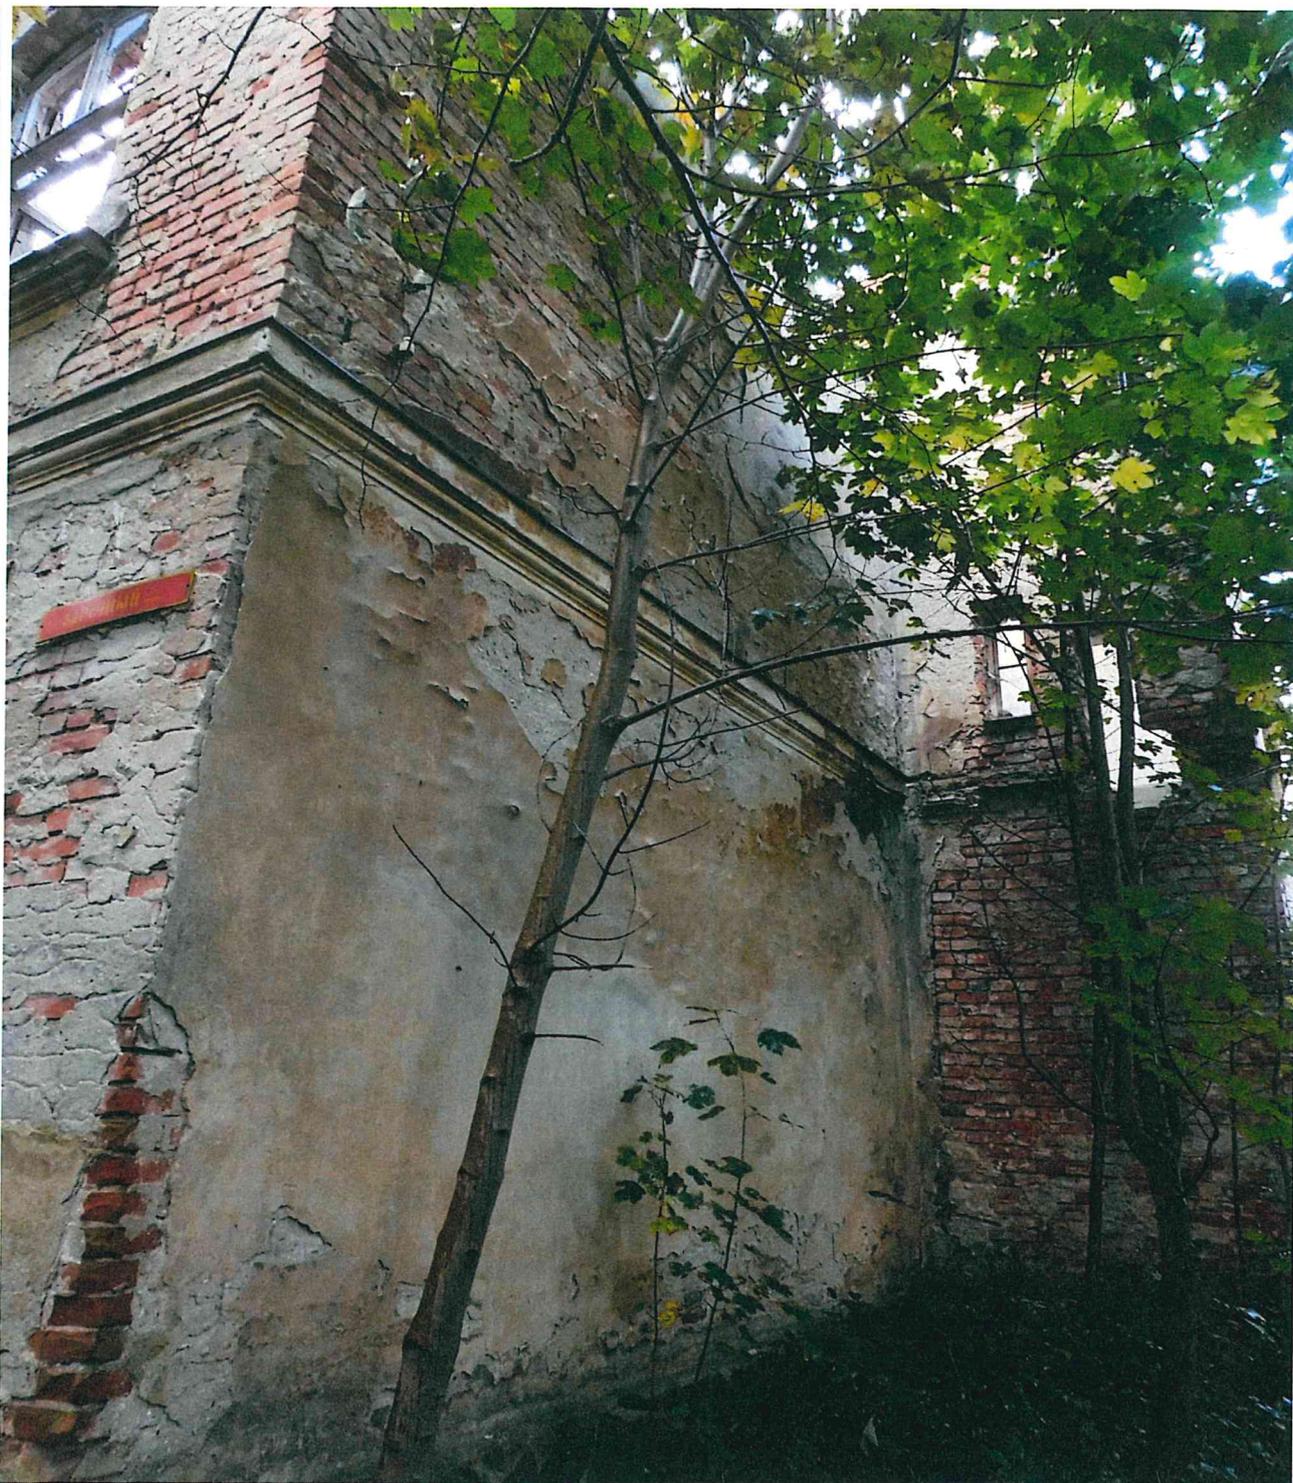
6.

В уровне первого, второго этажей наблюдается излишнее увлажнение стены, обрушение штукатурного слоя на значительном по площади участке стены в уровне второго этажа. Нарушение штукатурного и красочного слоя в уровне первого этажа. Повреждение пожаром верхней части стены (фото №6).

Основной объём. Южный фасад.

Отмостка отсутствует;

Южный фасад: в уровне первого, второго этажей наблюдается излишнее увлажнение стены, обрушение штукатурного слоя на значительном по площади участке стены в уровне второго этажа. Нарушение штукатурного и красочного слоя в уровне первого этажа. Повреждение пожаром верхней части стены.

Межэтажный карниз переувлажнён, загрязнён.

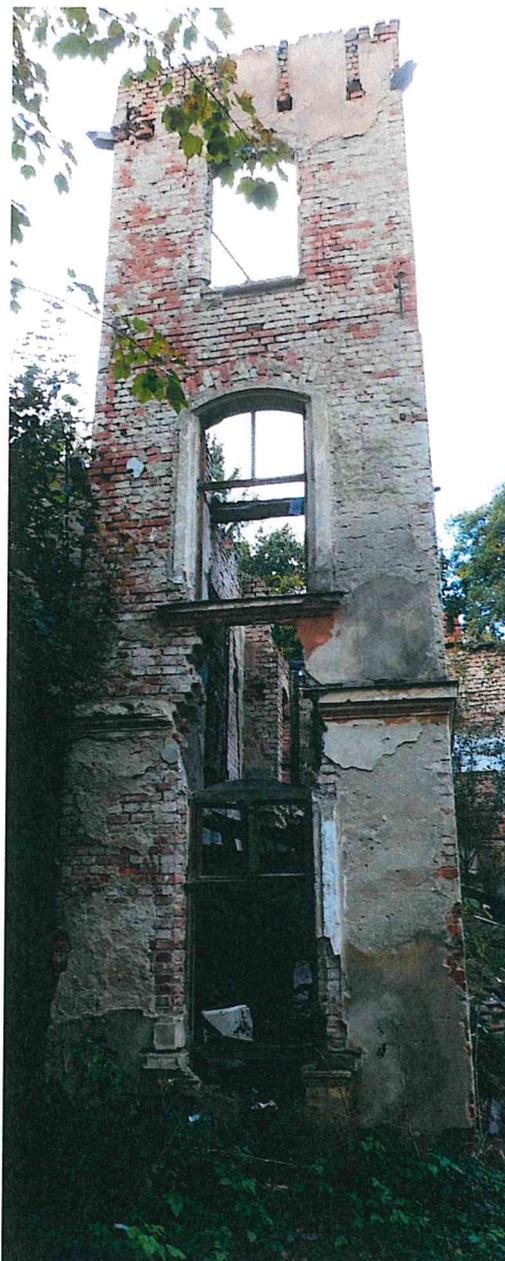
7

Оконный проём в уровне третьего этажа: утрачен наружный подоконник и обрамление по периметру оконного проёма. Прямая перемычка оконного проёма в уровне первого этажа повреждена пожаром (фото №7).

Башня лестничной клетки. Южный фасад.

Цоколь: на цоколе наблюдается излишнее увлажнение, штукатурного и отслоение красочного слоя.

Стена: обрушение штукатурного слоя, выветривание скрепляющего раствора кирпичной кладки; пробоина по центральной оси стены между первым и вторым этажами. На верхней части стены повреждены пожаром консоли и четыре резные кобылки.

Оконные проёмы: на южном фасаде одна ось оконных проёмов в уровне первого, второго, третьего этажей. Один оконный проём с прямой перемычкой и наружным подоконником в уровне первого этажа. Два оконных проёма с лучковыми перемычками и наружными подоконниками в уровне второго, третьего этажей. Все оконные проёмы декорированы простым профилированным обрамлением. Оконное заполнение в уровне третьего этажа утрачено. Заполнения оконных проёмов в уровне второго и третьего этажей утрачено частично, сохранились рамы верхнего света, остекление утрачено. Оконный проём в уровне первого этажа: повреждены пожаром (разрушена кирпичная кладка) откосы, верхняя и нижняя часть оконного проёма. Оконный проём в уровне третьего этажа: утрачен наружный подоконник и обрамление по периметру оконного проёма. Прямая перемычка оконного проёма в уровне первого этажа повреждена пожаром.

Межэтажный карниз между первым и вторым этажами: повреждён (сколы формованного бетона) со стороны левого фланга фасада.

Крыша башни утрачена во время пожара.

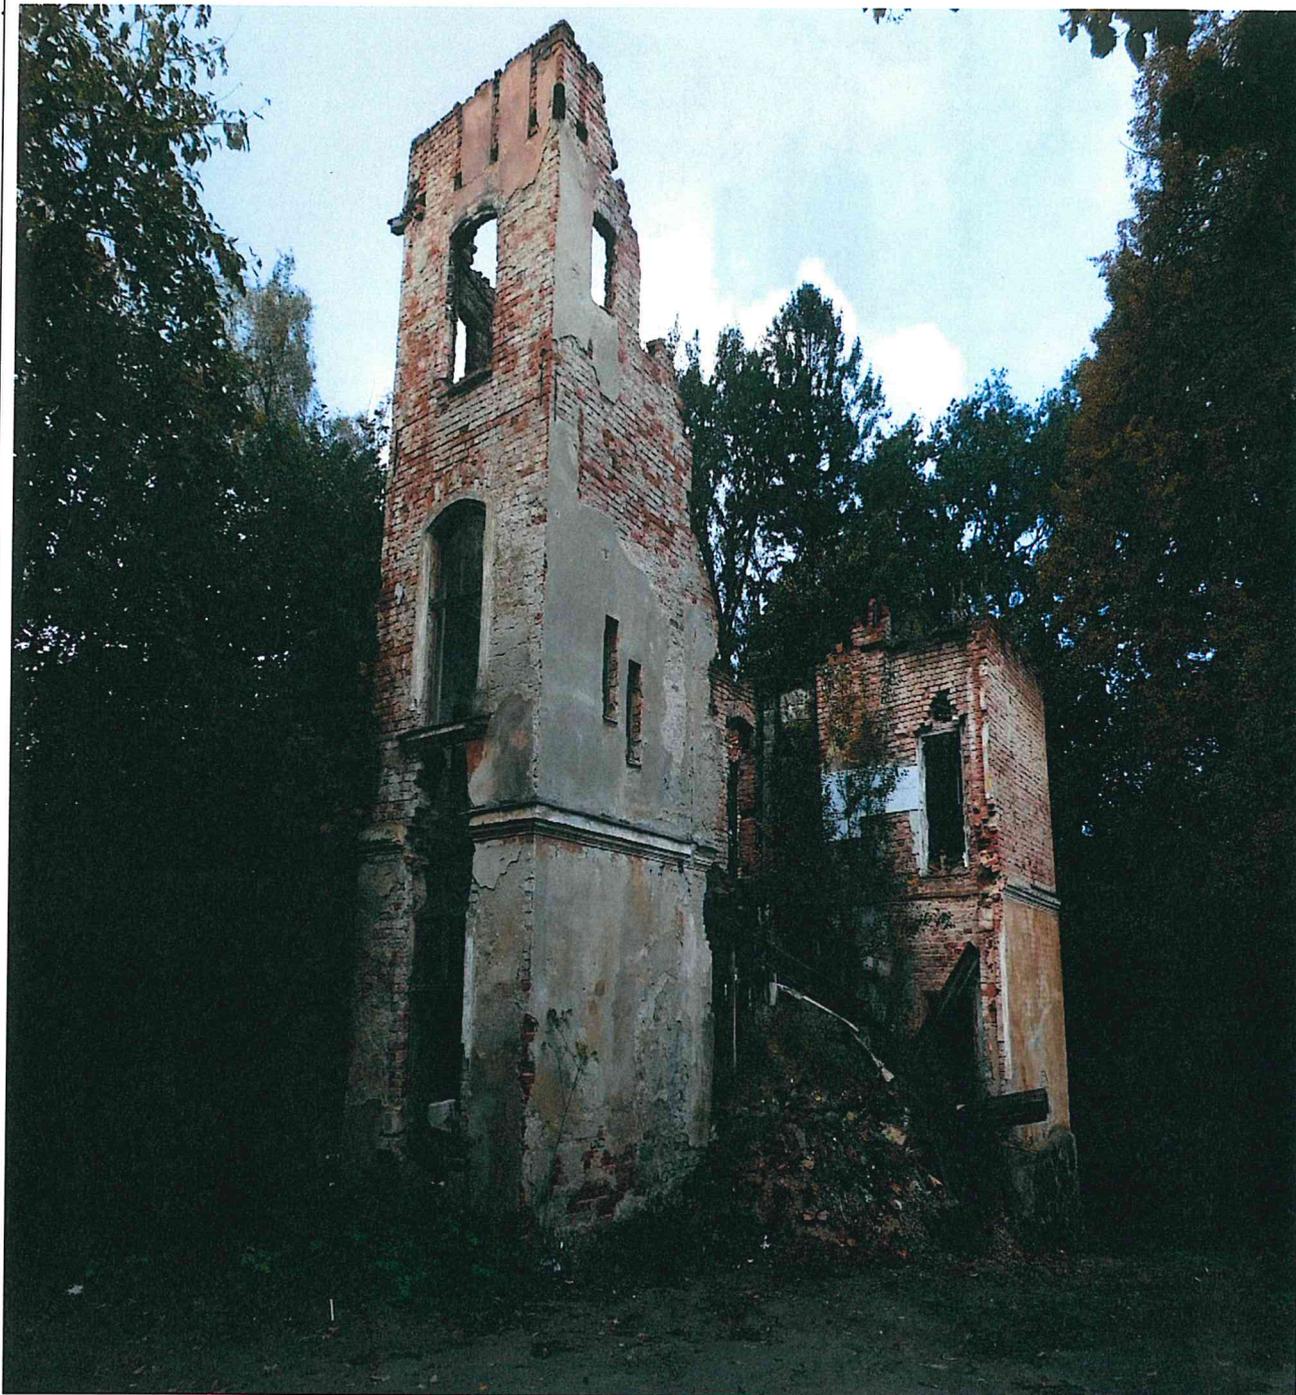
8.

Обрушение штукатурного слоя, выветривание скрепляющего раствора кирпичной кладки; пробоина по центральной оси стены между первым и вторым этажами. На верхней части стены повреждены пожаром консоли и четыре резные кобылки (фото № 8).

Утрачена верхняя часть стены по диагонали, в уровне третьего этажа. В уровне третьего этажа штукатурка обрушена, кирпичная кладка стены разрушается: трещины по кирпичной кладке; выветривание скрепляющего раствора из швов (фото №8).

Башня. Восточный фасад.

Стена: утрачена верхняя часть стены по диагонали, в уровне третьего этажа. В уровне третьего этажа штукатурка обрушена, кирпичная кладка стены разрушается.

Утрачен деревянный декор - консоли с резными кобылками в уровне третьего этажа.

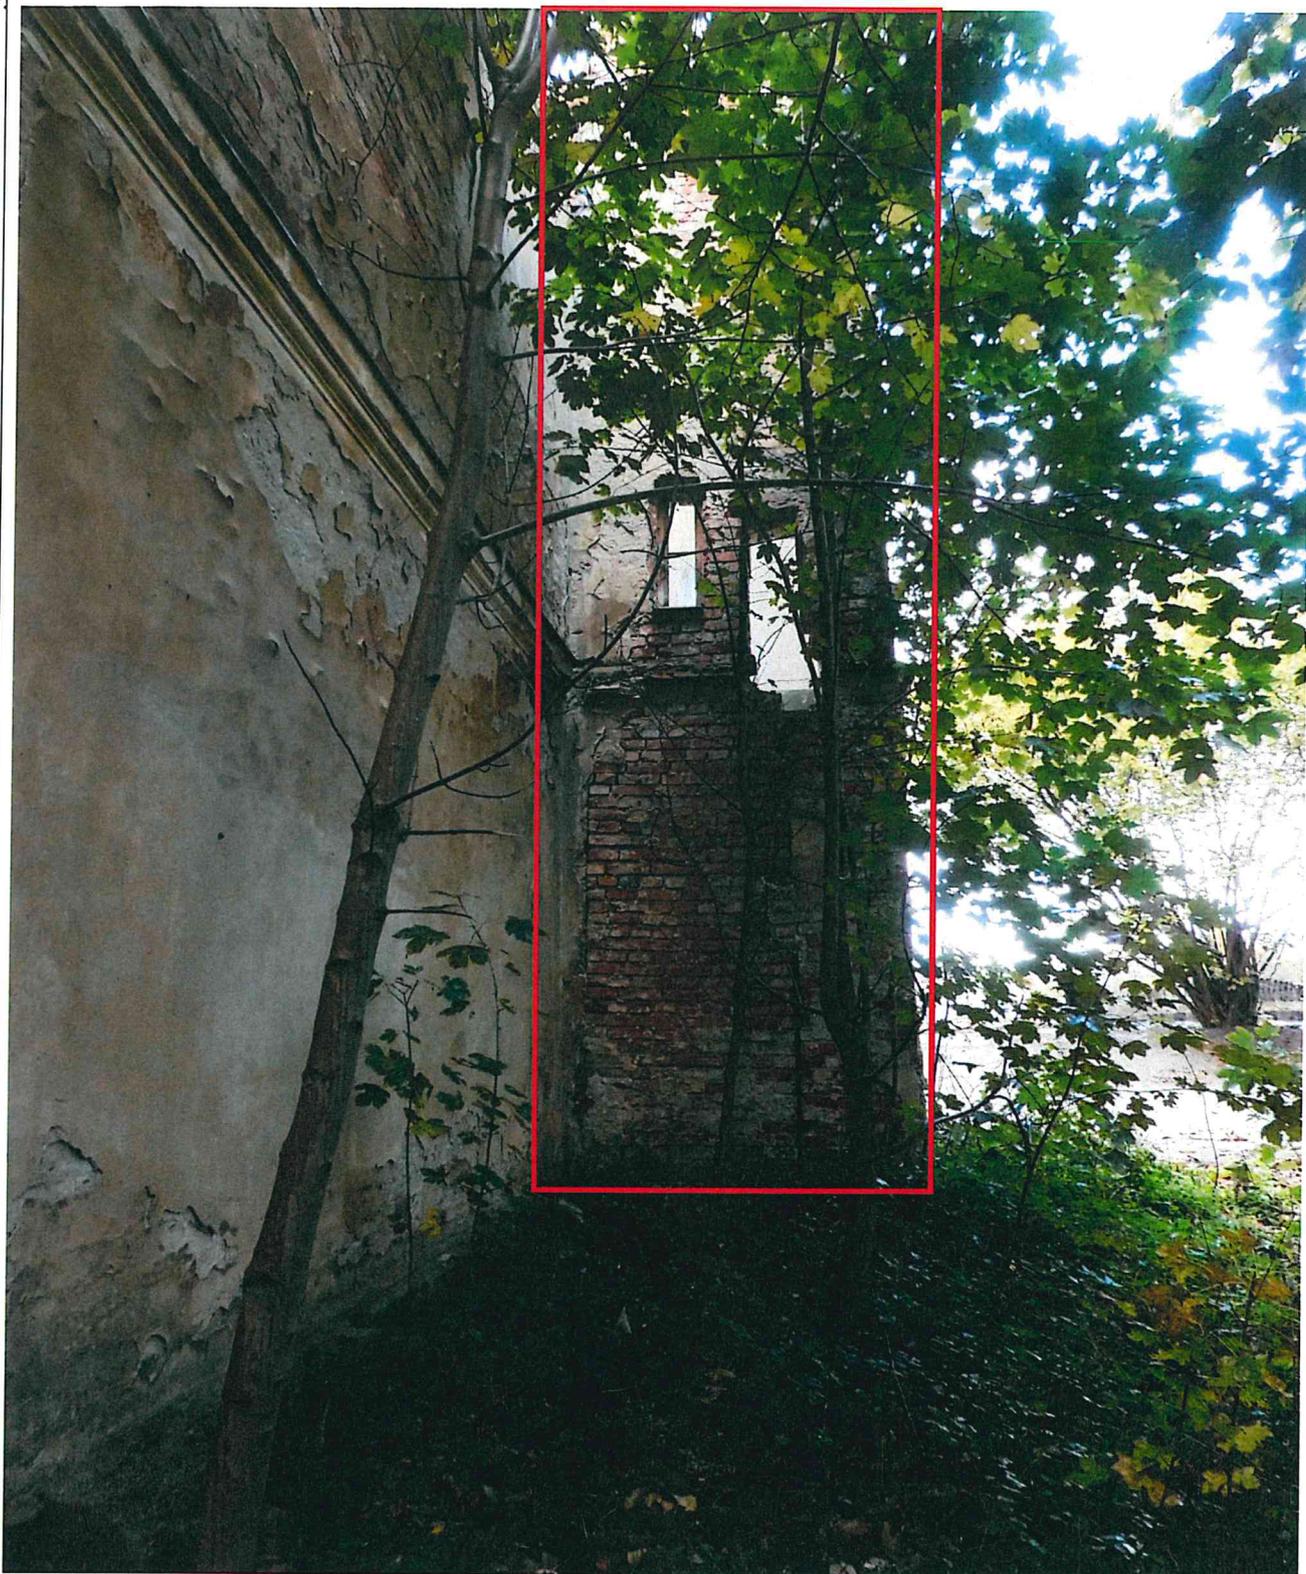
9

Башня. Западный фасад.

Оконные проёмы: два узких разноуровневых проёма в уровне второго этажа с прямыми перемычками. На южном оконном проёме разрушена кирпичная кладка нижней части проёма. В уровне третьего этажа два оконных проёма с лучковыми перемычками. Оконные заполнения утрачены.

Межэтажный карниз штукатурка отслаивается.

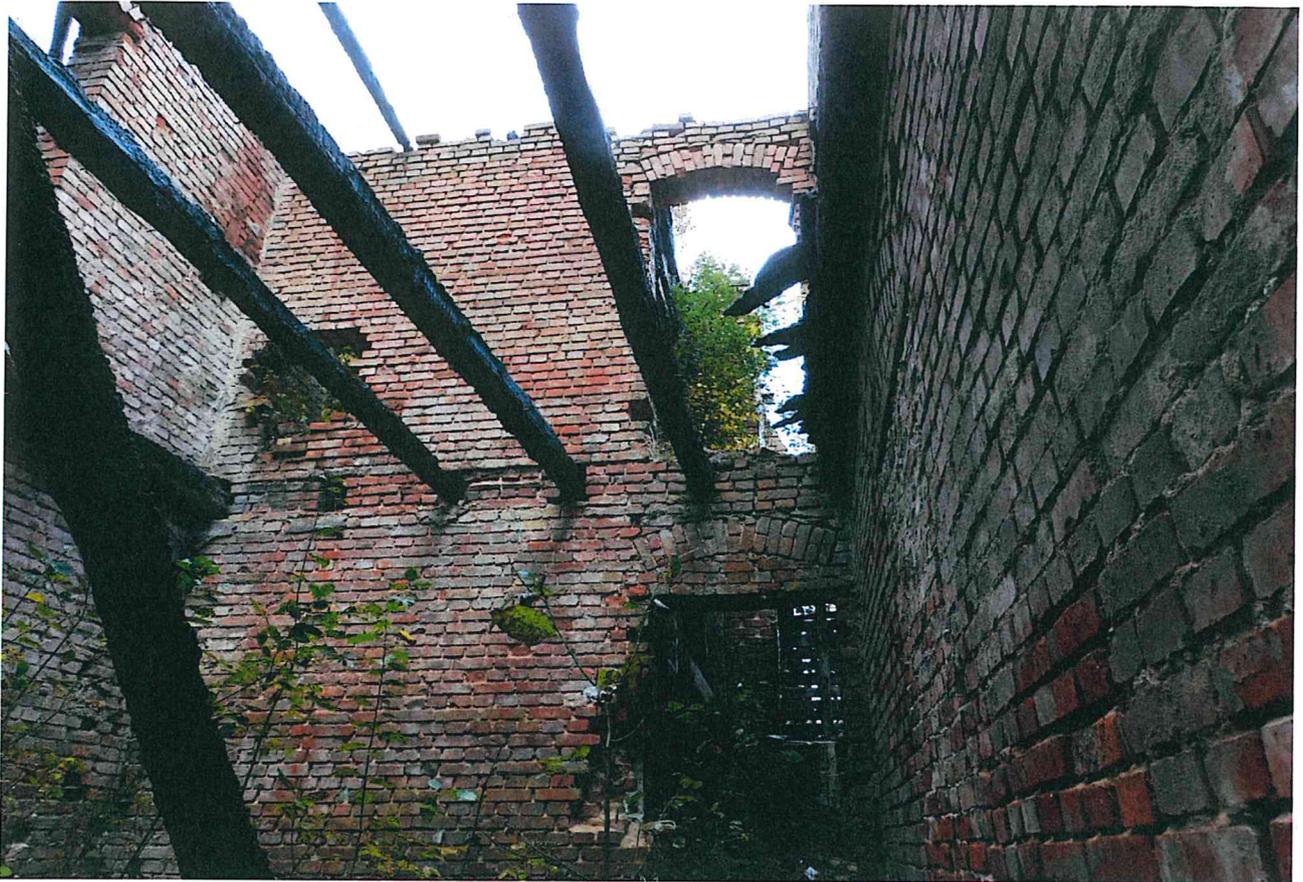
Внутренние помещения.

Межэтажные перекрытия сгорели во время пожара, частично сохранились обугленные балки перекрытий между первым и вторым этажами основного объема.

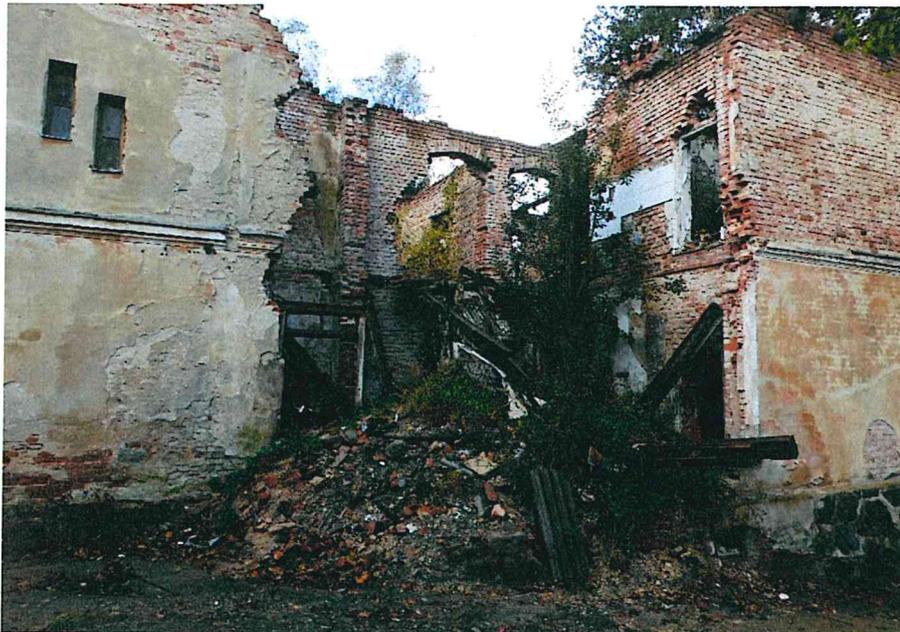
- стены: в помещении первого этажа основного объёма кирпичные, штукатурный слой обрушен, наблюдаются следы излишнего увлажнения; выветривание скрепляющего раствора из швов кладки; трещины по кирпичной кладке; внутренние перекрытия, перегородки повреждены пожаром, находятся в аварийном состоянии (фото №11).

Восточный фасад. Основной объем.

Внутренние помещения. Перекрытия обрушены. Кирпичные перегородки с проломами и обрушениями кирпичной кладки. Состояние неудовлетворительное. Лестницы, полы и потолки утрачены во время пожара.
